Uvod

Avalon Partners	Case study: Rezonansa (DC motor)	бр. CS201008v1
		датум

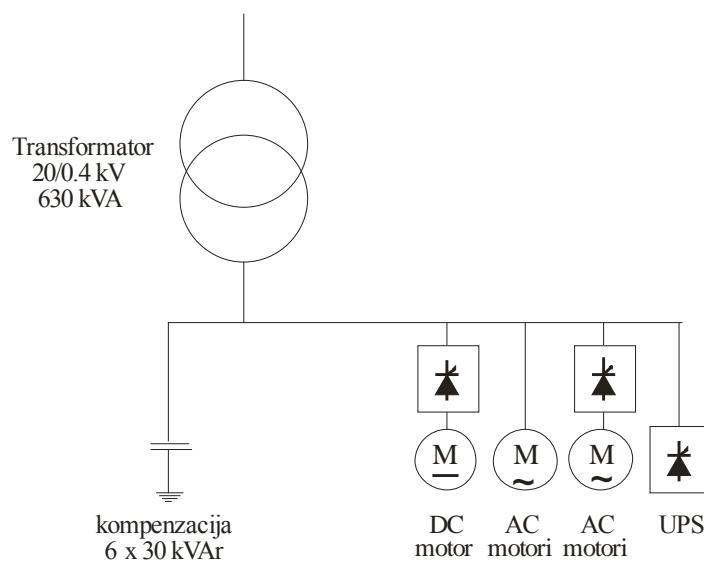
Slika 1.: Jednopolna šema pogona

Jednopolna šema data je na slici 1. U pogonu je dominantan jednosmerni motor i on se napaja iz posebnog RO. Pored ovog motora u pogonu postoje i drugi manji potrošači, kao npr. asinhroni motori, peći, ups-ovi, osvetljenje itd... U trafo stanicici postoji oprema za kompenzaciju reaktivne snage klasičnog tipa.

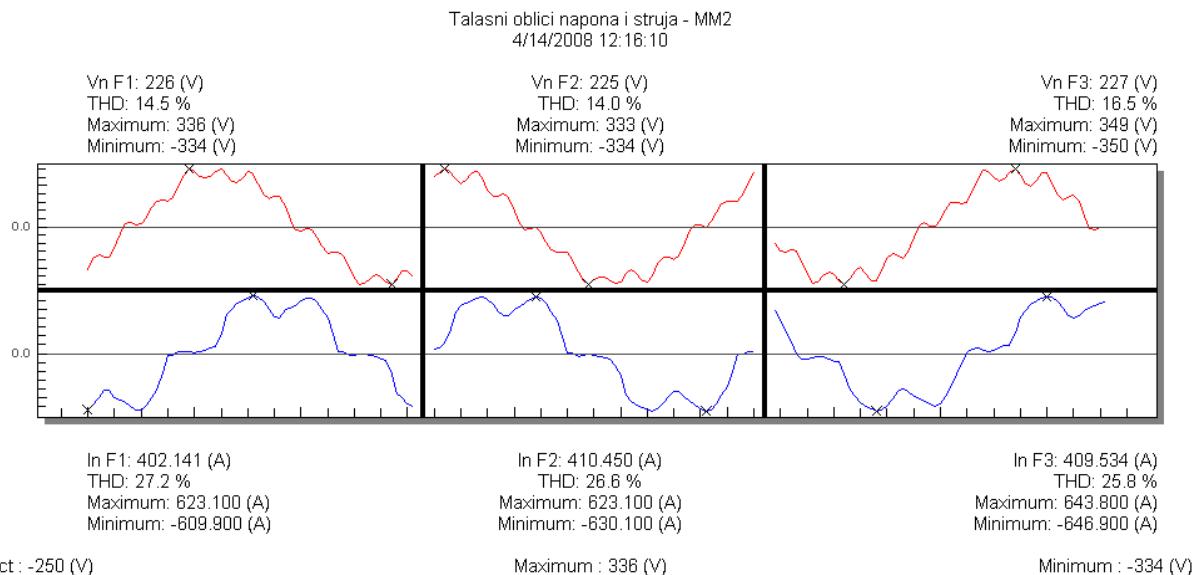
Slika 2. Таласни облици напона и струја током rezонансе

Analizom svih prikupljenih podataka, došlo se do zaključka da je glavni uzrok pomenutih problema struja viših harmonika koju u mrežu injektuje ispravljač DC motora. Tokom rada ispravljača značajne struje viših harmonika ($THD I = 26\%$) injektuju se u električno kolo koje čine kondenzatorske baterije i namotaji transformatora. Rezonantna učestanost ovog kola je jako bliska učestanostima struja viših harmonika koje injektuje ispravljač i zbog toga dolazi do nekontrolisanog pojačanja ovih struja. Umesto preko mreže, struje viših harmonika se zatvaraju preko kondenzatorskih baterija, pojačavaju se zbog postojanja rezonanse i izazivaju izobličenja u naponu sabirnica.

На слици 2. prikazan je ovaj režim rada. Napon je veoma izobličen sa THD faktorom od oko 16.5% u jednoj fazi (uobičajeni THD napona u mreži se kreće oko 1.5-2.5%). Ovako izobličen napon deluje jako nepovoljno na osetljive potrošače u pogonu. Vidi se da talasni oblik napona prolazi dva puta kroz nulu u kratkom intervalu, što dovodi do gubitka sinhronizacije kod osetljivih napajanja. Pored ovoga stanje rezonanse je nekontrolabilni i nestabilni režim rada i ne mogu se predvideti pojačanje napona i struja viših harmonika. Ovakvi režimi moraju se odmah prekinuti.

U tom cilju isključena je kompenzacija reaktivne snage u trafo stanici i time je ukinuto rezonantno kolo koje je dovelo do pojačanja struja viših harmonika. Talasni oblici napona i struja u ovom režimu predstavljeni su na slici 3.

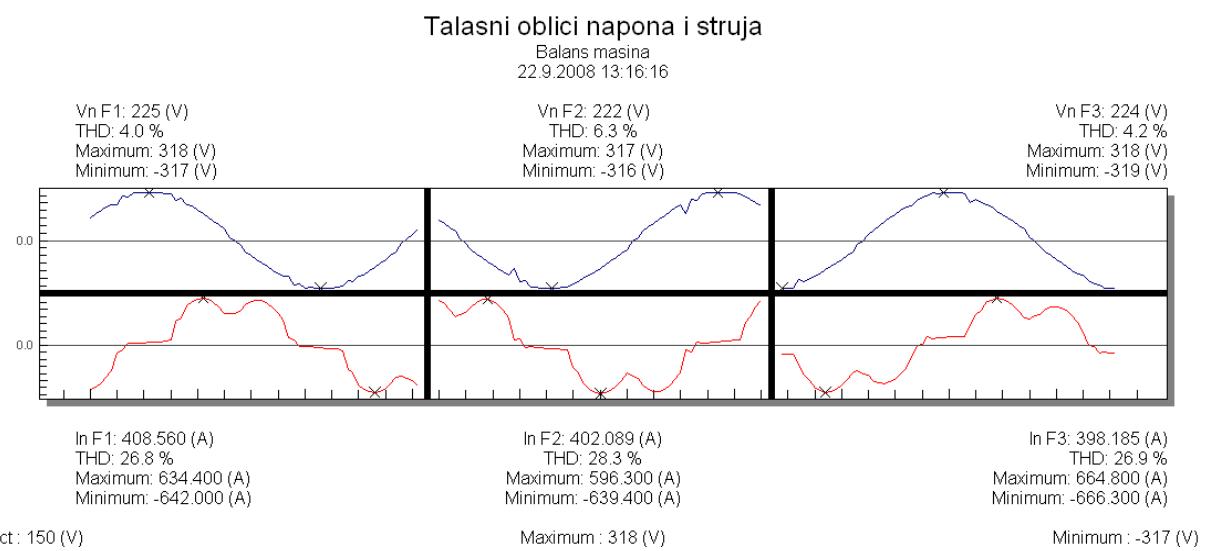
Slika 3. Таласни облици напона и струја DC ispravljivača (nekomprenzovani režim rada)

Sa slike 3. se vidi da u istom režimu rada DC motora, samo sa isključenom kompenzacijom, izobličenje napona drastično opada i iznosi oko 6.3% u jednoj od faza. Izobličenje struja iznosi THD Inorm=24.9% (normalizovano na nominalnu struju motora od 470 A).

Iz do sada navedenih činjenica jasno je da oprema za kompenzaciju reaktivne snage ne može raditi zajedno sa novom mašinom za balansiranje. Takođe, struje viših harmonika koje mašina injektuje su izuzetno visoke te se ne može koristi ni standardna filterska kompenzacija reaktivne snage, jer bi došlo do preopterećenja filterskih koraka. Da bi se problem rešio, Avalon Partners je isprojektovao namenski hibridni filter za ovaj pogon, sa tako odabranom rezonantnom učestanostu filterskih koraka da se ostvare sledeći ciljevi:

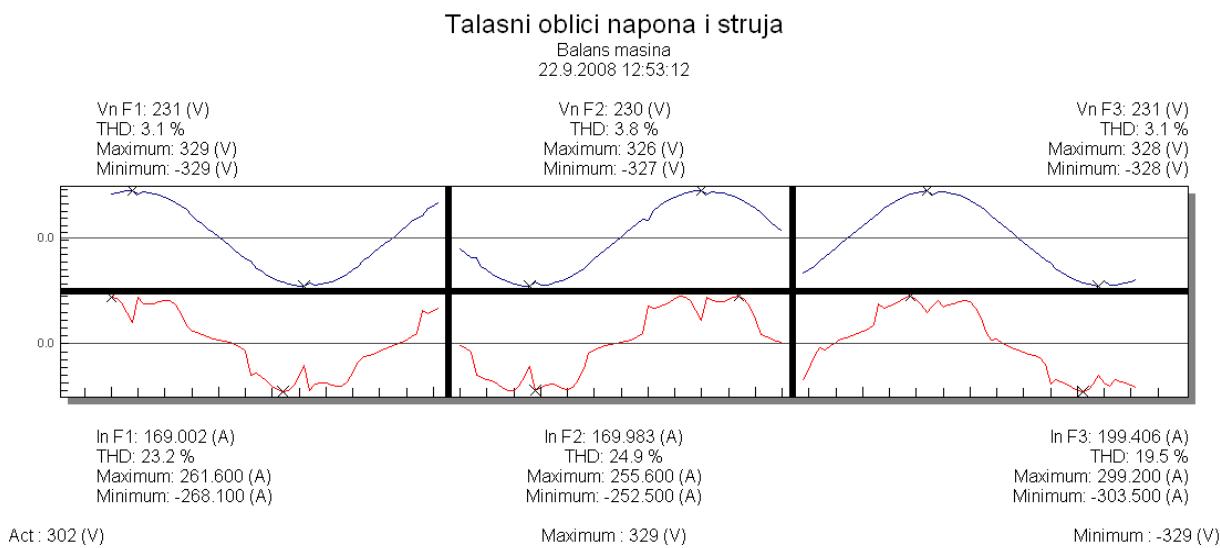
Slika 4. Talasni oblici napona i struja DC ispravljača posle ugradnje hibridnog filtra

Sa slike 4. se vidi da su izobličenja struje smanjena na oko 38 A, tj. THD Inorm=9%. THD faktor napona iznosi 3.3% i sva osetljiva oprema u pogonu može raditi pouzdano.

Po isporuci i ugradnji ovog namenskog filtra dobijeni su sledeći talasni oblici napona i struja – slika 4.
