Case study: Rezonansa	бр. CS190909v1
		datum

Uvod

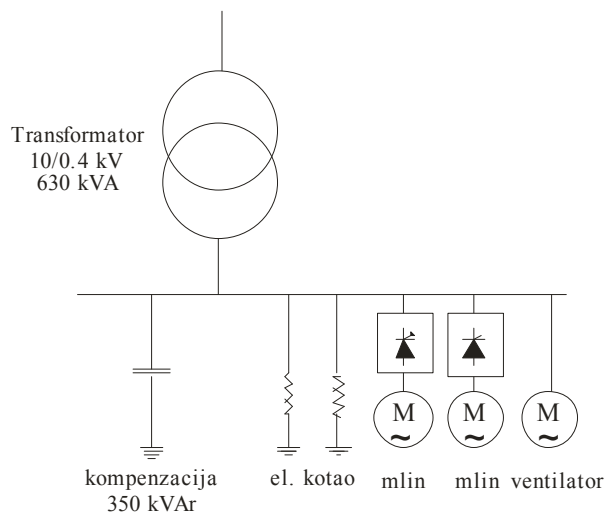
Slika 1.: Jednopolna šema pogona

Transformator: 1 x 630 kVA, Dy5. Snaga i tip opreme za kompenzaciju reaktivne snage: 350 kVAr, klasična, kontaktorska. Jednopolna šema objekta prikazana je na slici 1.

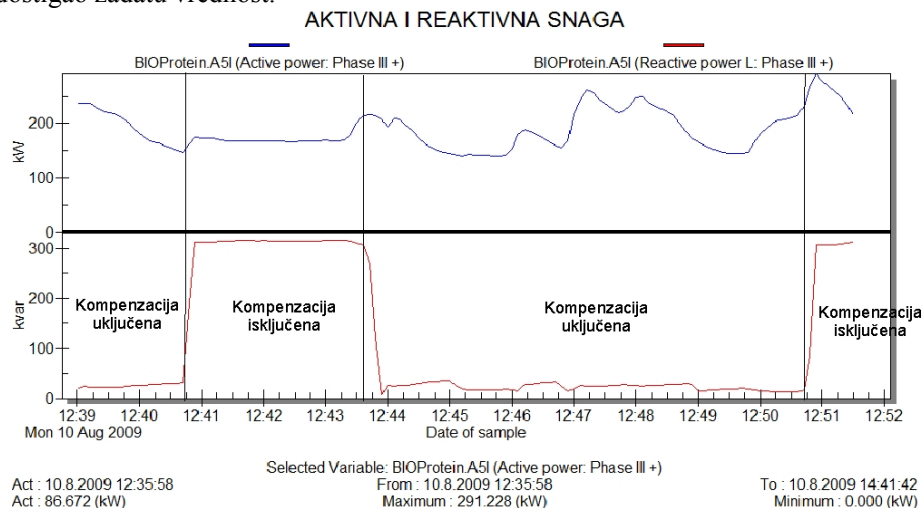
Slika 2. Aktivna i reaktivna snaga transformatora

U cilju analize problema, pristupilo se merenjima u trafo stanici. Utvrđeno je da oprema u ormanu kompenzacije funkcioniše normalno, tj. uključanjem kondenzatorskih baterija smanjuje se reaktivna snaga transformatora, transformator se strujno rasterećuje i popravlja se faktor snage na 0,98 (v. sliku 2.). Na prvi pogled oprema za kompenzaciju reaktivne snage funkcioniše normalno i svi pozitivni efekti njenog rada su prisutni: strujno rasterećenje transformatora i prenosnih vodova, visok faktor snage, itd... Izgledalo je kao da uzrok problema u radu pogona treba tražiti na drugoj strani.

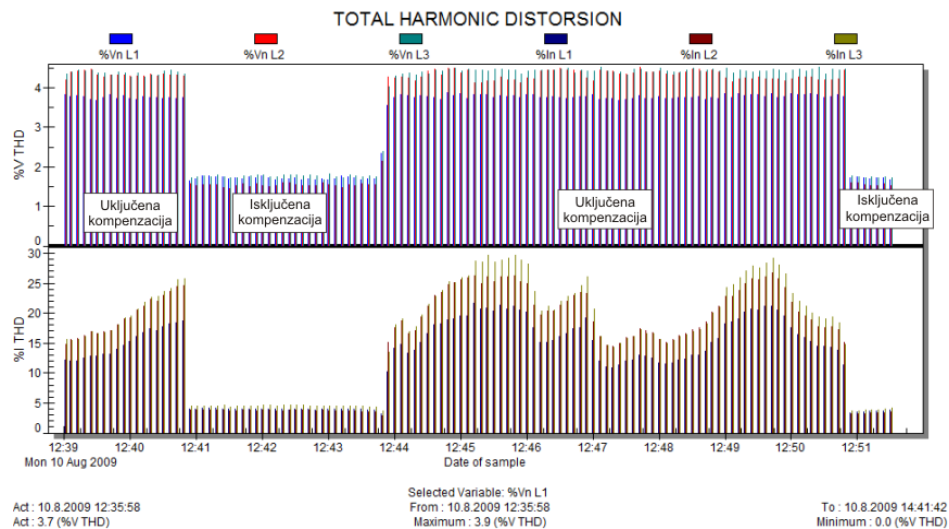
Slika 4.: THD faktor napona i struja

Merenjem harmonijskih izobličenja napona i struja utvrđeno je da u normalnom radnom režimu (bez uključenog ormana kompenzacije) THD faktor napona iznosi 1.8%, a struje 3.7%. Uključenjem ormana kompenzacije, u istom radnom režimu, THD faktor napona raste do 4.5% a THD faktor struje do 30% (v. sliku 4). Isključenjem ormana kompenzacije vrednosti THD-a vraćaju se na početne vrednosti. Očigledan je nesrazmeran porast harmonijskih izobličenja napona i struja sa uključanjem kondenzatorskih baterija usled pojave rezonance.

Posle izvršene analize, investitoru je predloženo da postojeću opremu za kompenzaciju reaktivne snage trajno isključi i da izvrši rekonstrukciju i nadogradnju u filtersku kompenzaciju reaktivne snage. Na taj način će se sprečiti nastanak rezonance a izvršice se funkcija smanjenja reaktivne snage koja se preuzima iz mreže.

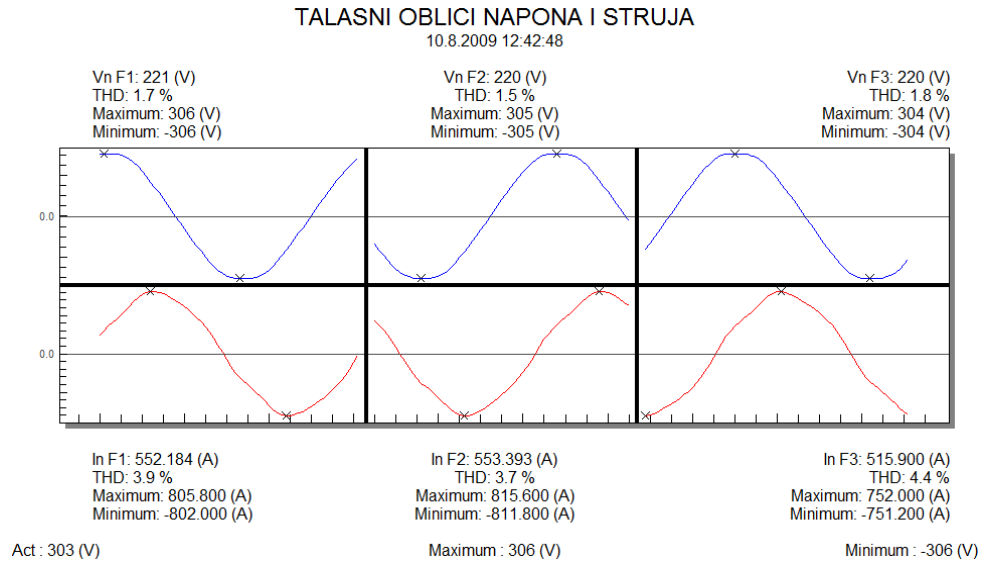
Slika 5.: Talasni oblici napona i struja pre uključenja ormana kompenzacije

Talasnici napona i struja pre i posle kompenzacije prikazani su na slikama 5.i 6.. Očigledno je povećanje izobličenja pri uključenoj opremi za kompenzaciju.

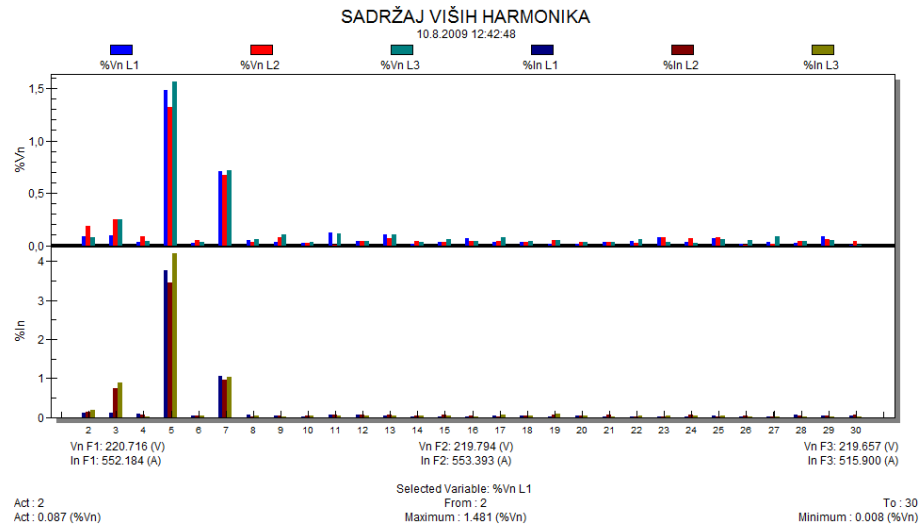
Slika 8.: Harmonijski sadržaj napona i struja pre uključnja kompenzacije

Analizom harmonijskog sadržaja napona i struja, sa uključenom i isključenom kompenzacijom, utvrđeno je da je došlo do povećanja sadržaja svih viših harmonika struje a najviše 7-og, slike 8. i 9.. Gledano u apsolutnim iznosima (u amperima) stuja 7. harmonika porasla je više od 10 puta. Ovako visoka vrednost struje viših harmonika izazvala je dodatna izobličenja napona i povećanje THD faktora napona. Ovo izobličenje napona odražava se na sve potrošače u pogonu i izaziva reagovanje zaštita i resetovanje osetljivih potrošača.

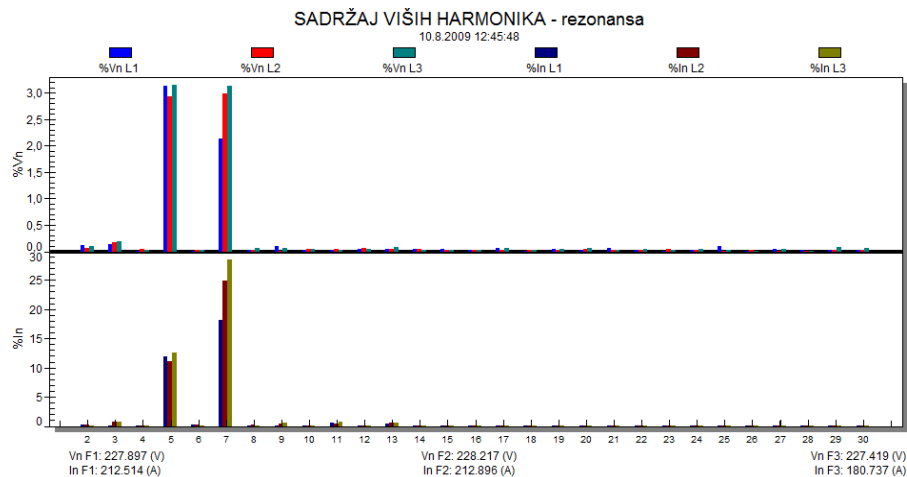
Slika 9.: Harmonijski sadržaj napona i struja posle uključnja kompenzacije

Zanimljiva činjenica je da ovako pogoršan kvalitet napona najviše šteti samim kondenzatorskim baterijama. Zbog visokih izobličenja napona i zatvaranja viših harmoničnih komponenti struja preko kondenzatorskih baterija, THD faktor struje kondenzatorskih baterija je dostigao 29% što je gornji limit koji proizvođači predmetnih baterija dozvoljavaju. Očigledno je da je baterija radi na granici svojih mogućnosti i da to uzrokuje skraćenje životnog veka i prevremeni otkaz baterije.
