Case study: Rezonansa (roto-štamparija)	бр. CS010307v1
		datum

Uvod

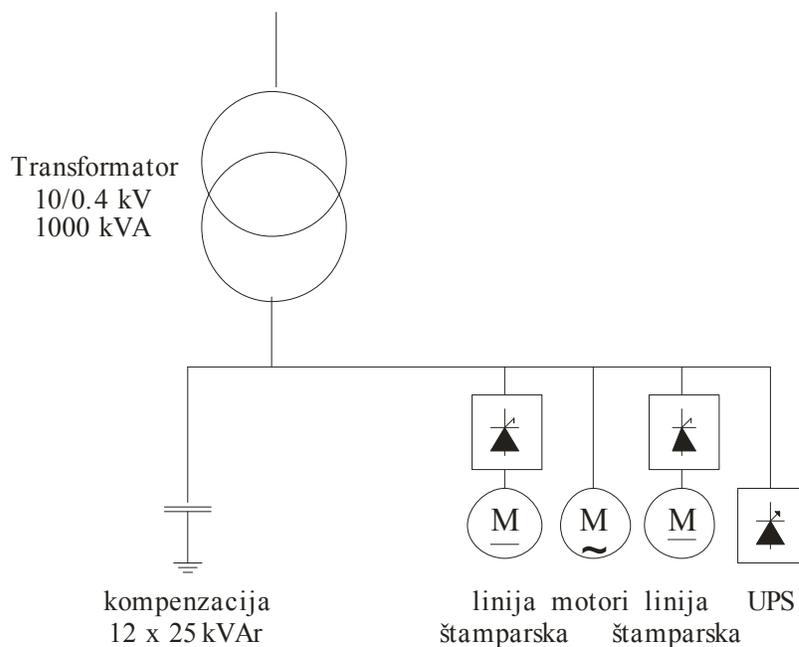
Slika 1.: Jednopolna šema pogona

Jednopolna šema štamparije data je na slici 1. U pogonu su dominantni jednosmerni motori i njihovi ispravljači. Postoje i drugi manji potrošači, kao npr. ups-ovi, osvetljenje itd... U pogonu postoji oprema za kompenzaciju reaktivne snage klasičnog tipa (kondenzatorske baterije, kontaktori, regulator) snage 300 kVAr.

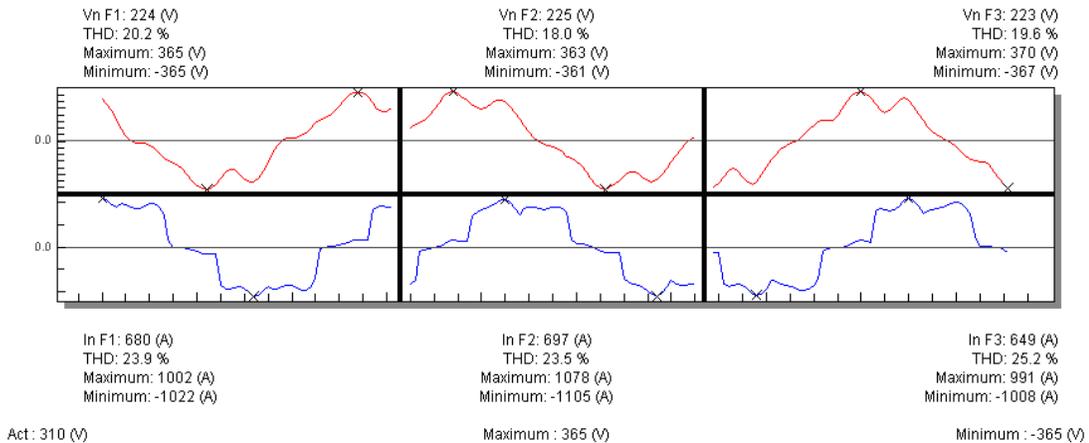
Analizom svih prikupljenih podataka, došlo se do zaključka da je glavni uzrok pomenutih problema neadekvatna oprema za kompenzaciju reaktivne snage koja je postojala u pogonu. U intervalima kada je kompenzacija bila uključena stvarala se rezonansa između kondenzatorskih baterija i reaktanse transformatora i mreže. Merenja u samom pogonu su pokazala enormno visok sadržaj viših harmonika napona i struja. THD faktor napona dostizao je 20% a struje 45%. Sa ovako visokim izobličenjima regulatori na štamparskim linijama su gubili sinhronizaciju i prekidali proces štampe. Na slikama 2. i 3. prikazani su talasni oblici napona i struja u samom pogonu i na transformatoru tokom trajanja rezonanse. Primetan je izrazito visok THD faktor napona – i do 20%.

Slika 2. Talasni oblici napona i struja pretvarača DC motora (rezonansa)

U cilju rešavanja problema došlo se do zaključka da je, pre svega, neophodno promeniti tehničko rešenje za kompenzaciju i pristupiti pojedinačnoj kompenzaciji motora sa apsorpcionim filterima. Sa ovakvom rešenjem bili bi postignuti svi pozitivni efekti

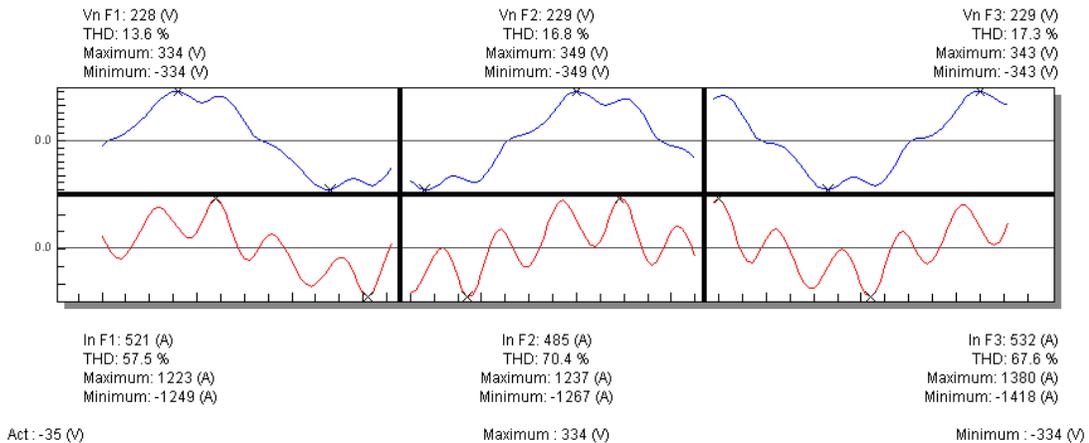
Slika 3. Talasni oblici napona i struja na mernom mestu u trafo stanici (rezonansa)

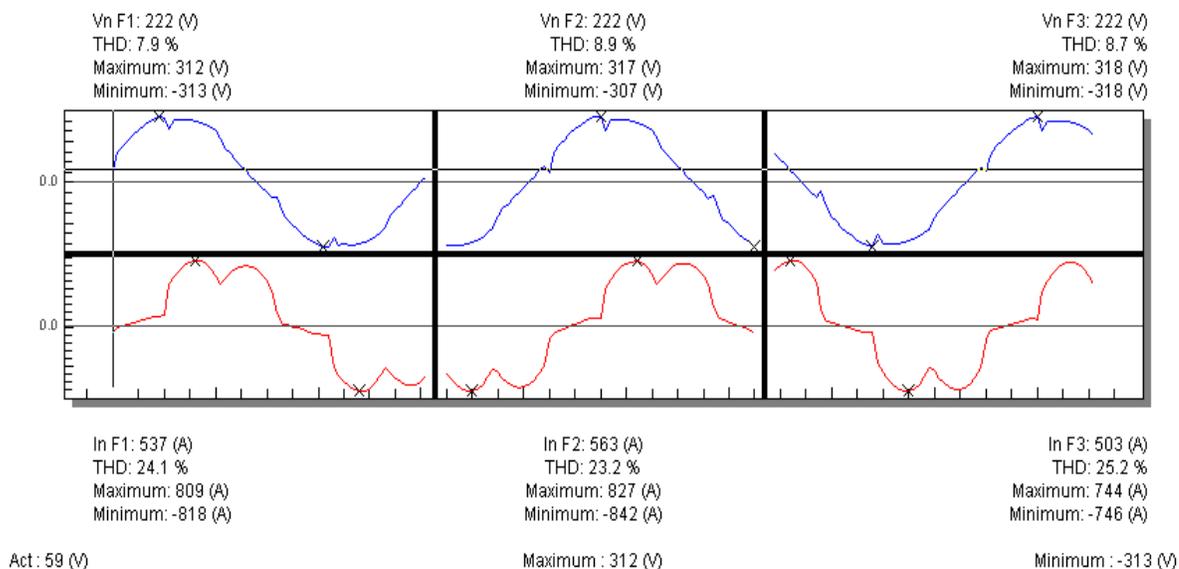
Poređenja radi na slikama 4 i 5 dati su talasni oblici napona i struja u režimima bez postojanja rezonanse. U normalnom radnom režimu THD napona u pogonu iznosi oko 8%, a na sabirnicama transformatora oko 6%. Oдавde je očigledno da se tokom trajanja rezonanse izobličenja napona povećavaju oko 3 puta, te da zbog toga dolazi do ispada regulatora na štamparskoj liniji.

Slika 4. Struja DC pretvarača – nominalno opterećenje (nema rezonanse)

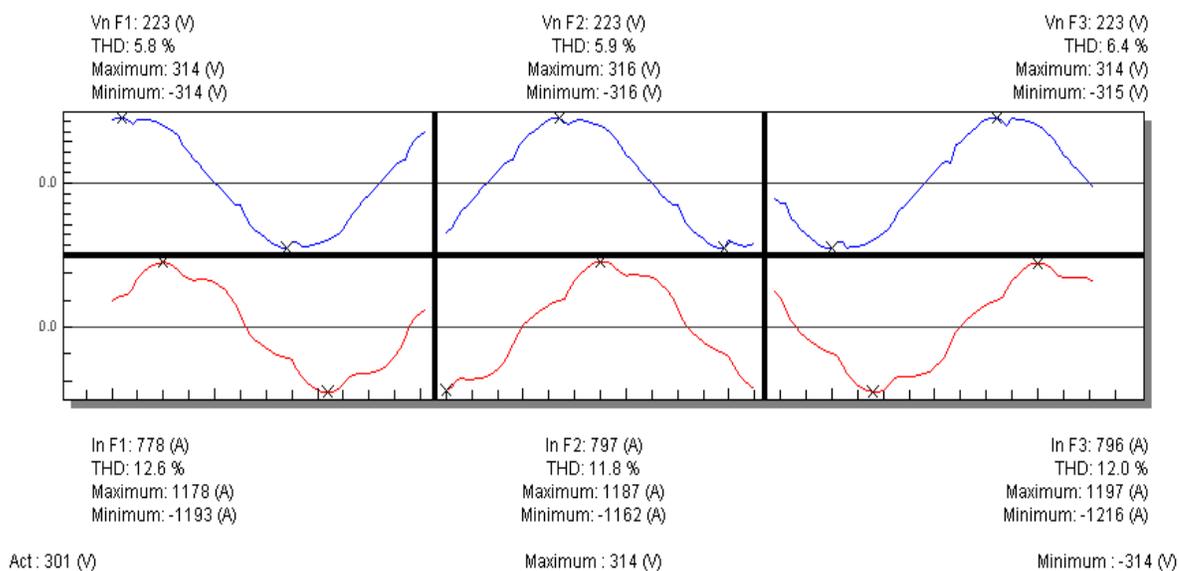
Slika 5. Struja i napon u trafo stanici – nominalno opterećenje (bez rezonanse)

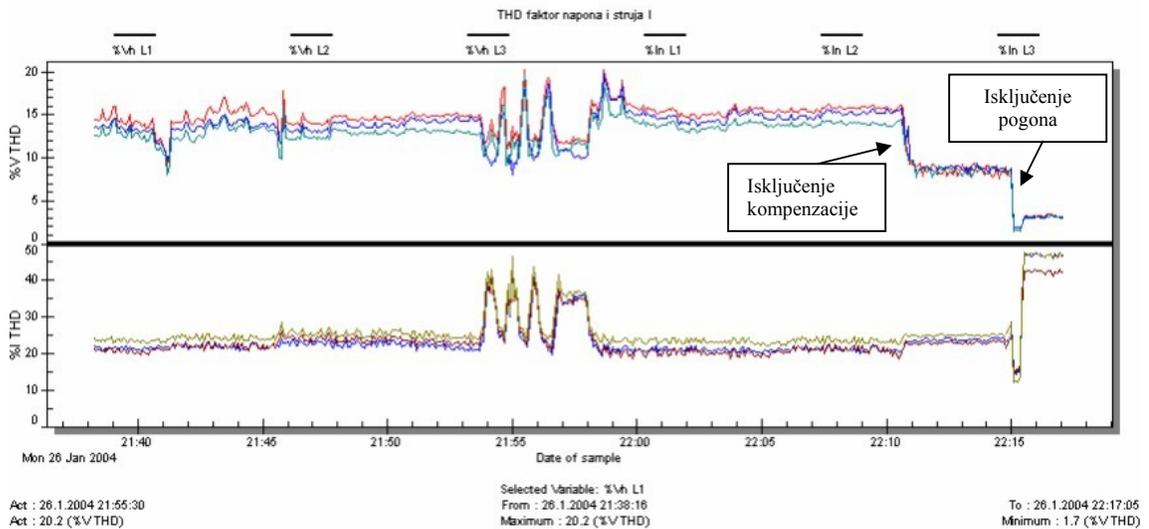
Na slici 6. prikazan je grafik THD-a napona i struja u trafo stanici. Trenuci isključenja baterija i njihovo postepeno ponovno uključivanje su označeni. Vidi se da je razlika između ove dva režima, u pogledu stepena izobličenja napona i struja, veoma velika, i da se isključenjem

kondenzatorskih baterija vrednosti THD-a smanjuju u velikoj meri. Odavde je jasno da je uzrok nastanka rezonanse neadekvatna oprema kompenzaciju reaktivne snage, čije uključenje dovodi do sniženja rezonantne učestanosti sistema i izobličenja napona napajanja.

Slika 6.: THD faktor napona i struje mereno u pogonu

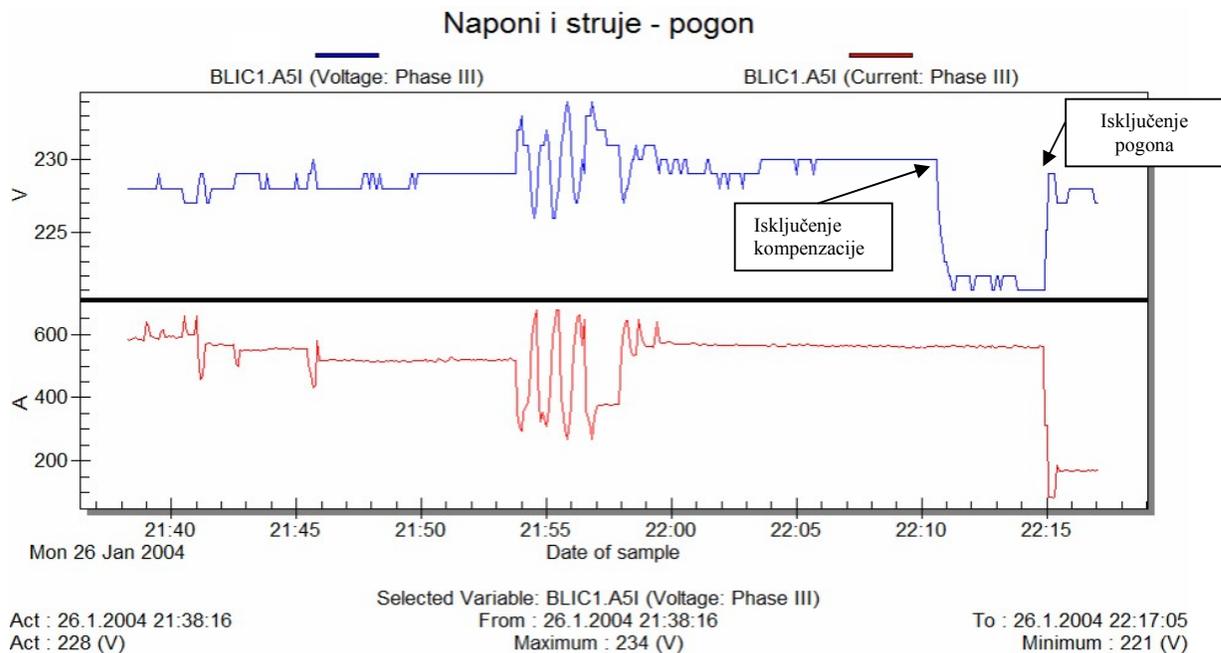
Slika 7. Naponi i struje mereno u pogonu

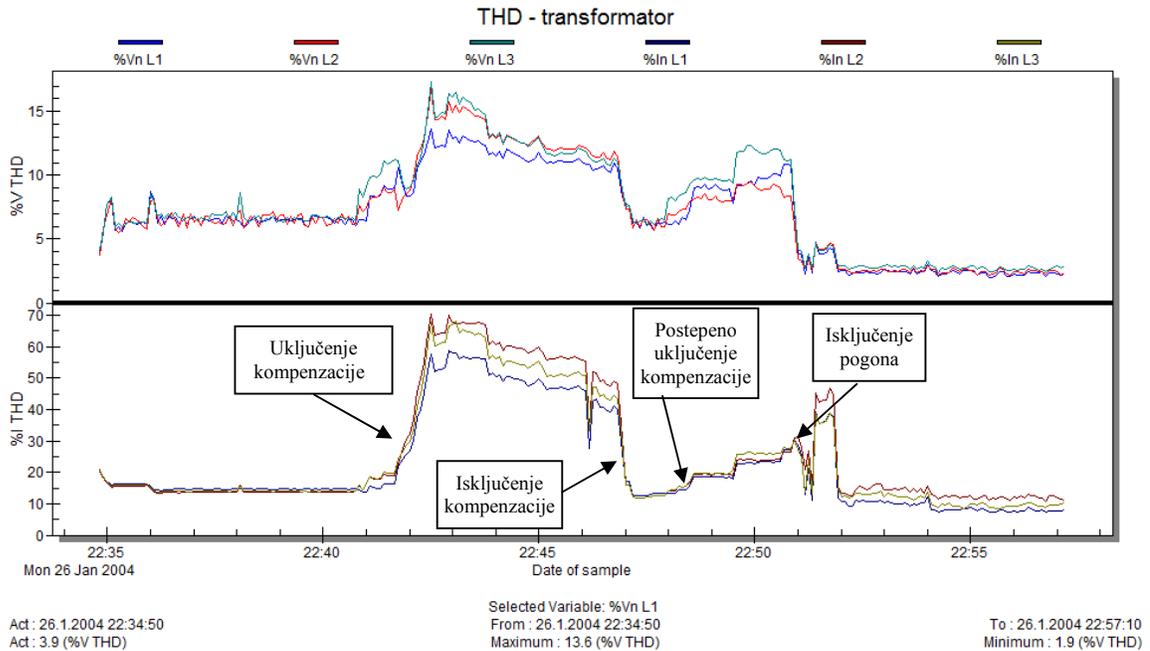
Slika 8. Ukupno harmonijsko izobličenje struja i napona mereno u TS

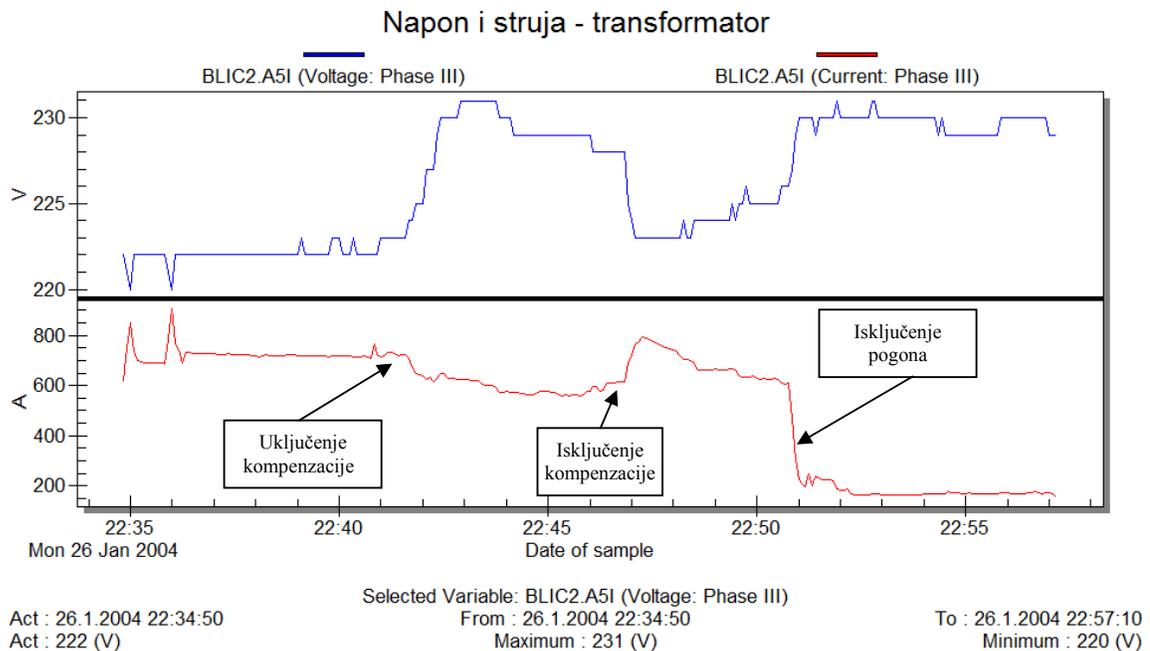
Slika 9. Naponi i struje mereno u trafo stanici

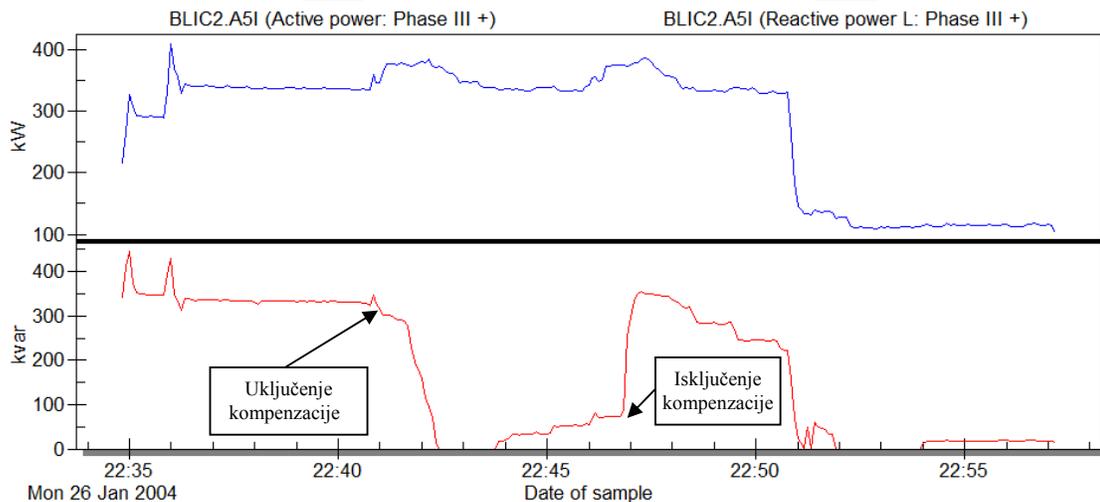
Aktivna i reaktivna snaga - transformator

Selected Variable: BLIC2.A5I (Active power: Phase III +)
Act : 26.1.2004 22:34:50 From : 26.1.2004 22:34:50 To : 26.1.2004 22:57:10
Act : 216 (kW) Maximum : 410 (kW) Minimum : 104 (kW)
