Case study: Poslovna zgrada	бр. 120809v1
		datum

## KOMPENZACIJA REAKTIVNE SNAGE U POSLOVNOJ ZGRADI

Lokacija : Airport City Beograd, Omladinskih brigada 88.

Tip objekta: Poslovna zgrada

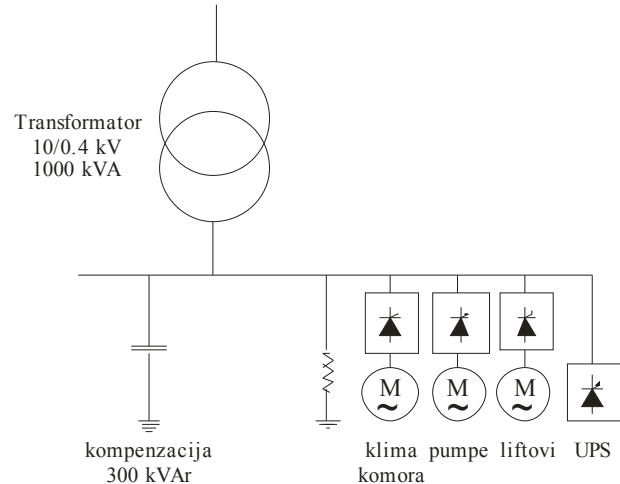
Slika 1.: Jednopolna šema poslovne zgrade

Transformator: 1000 kVA, Dy5. Tipska kompenzacija reaktivne snage 300 kVAr, klasična, kontaktorska.

U objektu postoji brojna oprema koja generiše više harmonike: oprema za klimatizaciju (frekventni regulatori u klima komorama, pumpama,...), četiri lifta, tri UPS-a velike snage i veliki broj malih, veliki broj štednih sijalica, veliki broj PC računara i notebookova, itd... Sva ova oprema, zbog ispravljačkih mostova, stvara više harmonične komponente struja. Uticaj ovih struja se pojačava sa prisustvom kondenzatorskih baterija u trafostanici.

Merenjima u TS je ustanovljeno da je kvalitet napona pogoršan, tj. THD faktor napona je povišen i iznosi i do 4%. THD faktor napona u ED mreži iznosi oko 2% i ovo povećanje THD-a ukazuje na postojanje paralelne rezonanse između kondenzatorskih baterija i reaktanse mreže i transformatora.

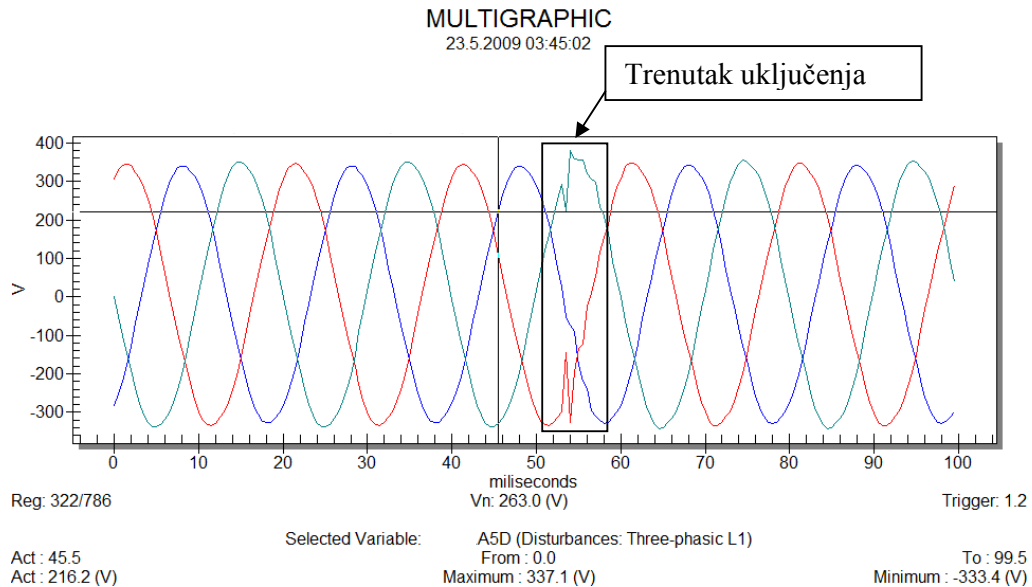
Slika 2.: Napon na sabirnicama transformatora prilikom uključenja kondenzatorskih baterija pre rekonstrukcije.

Dodatno, ustanovljeno je da kontaktori koji uključuju baterije, iako moderni i namenjeni uključanju/isključanju kapacitivnih struja, nisu korektno vršili svoju funkciju, tj. nisu u dovoljnoj meri ograničili struju uključanja kondenzatora. Na slici 2. prikazani su talasni oblici napona pri uključanju/isključanju kondenzatora. Ovakav uticaj struje uključanja kondenzatora na napon na sabirnicama transformatora nije uobičajen i sugerise da upotrebljena oprema u ormanu kompenzacije nije kvalitetna. Ovakav talasni oblik napona izazivao je česta reagovanja UPS-ova, s obzirom na visoku osetljivost ugrađenih UPS-ova.

Zbog svega napred navedenog zaključeno je da primenjena oprema za kompenzaciju nije adekvatnog tipa. Pristupilo se rekonstrukciji ćelije za kompenzaciju reaktivne snage i ugradnji opreme filterskog tipa.

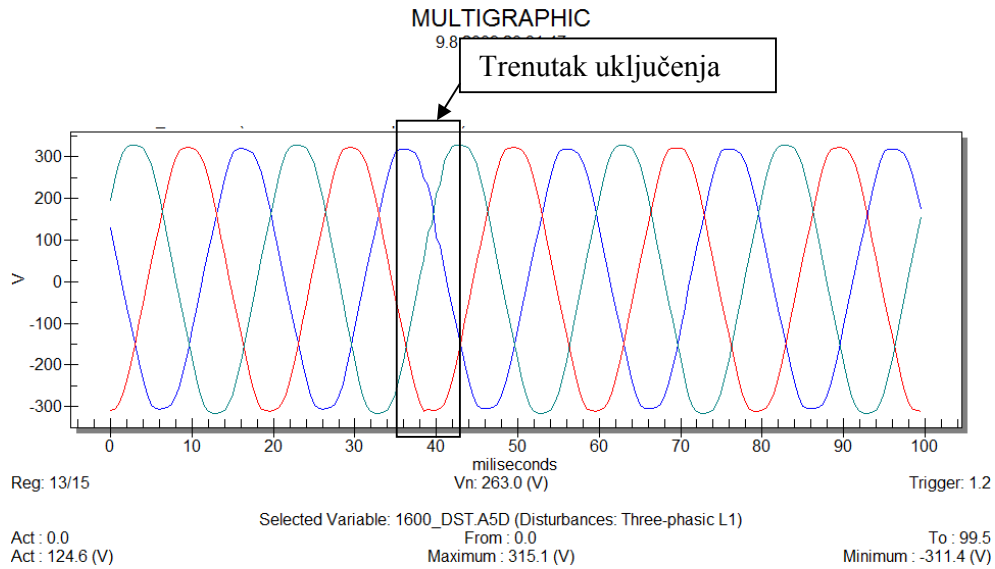
Slika 4. Talasni oblik napona pri uključenju filterskog koraka

Na slici 4. prikazani su talasni oblici napona prilikom uključenja filterskog koraka, posle rekonstrukcije. Očigledno je da je udarna struja pri uključenju koraka uspešno limitirana, te je uticaj uključenja na napon jako mali. Ovo pozitivno utiče na svu osetljivu opremu u zgradi.

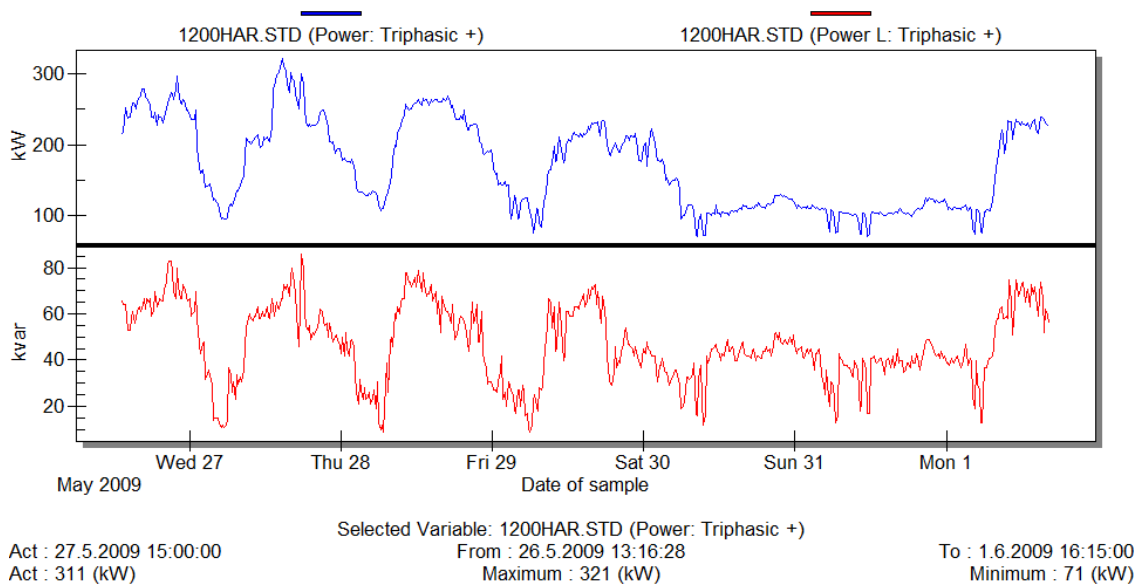
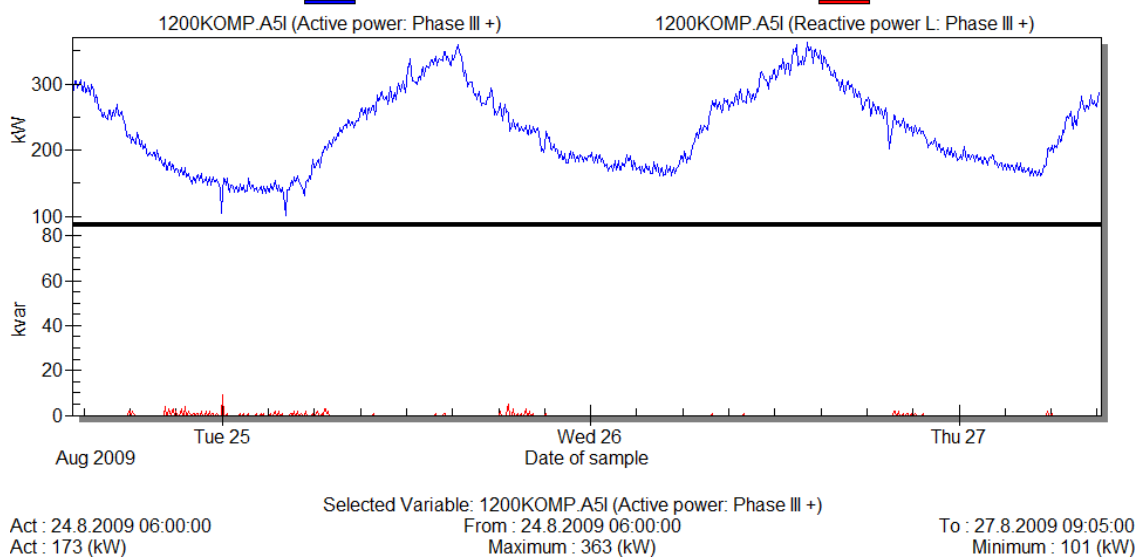
Na slikama 5 i 6 prikazane su aktivna i reaktivna snaga objekta pre i posle rekonstrukcije ćelije za kompenzaciju. Aktivna snaga je približno ista na oba snimka, dok je reaktivna snaga očigledno anulirana posle izvršene rekonstrukcije ćelije za kompenzaciju reaktivne snage. Očigledno je da je tipska kompenzacija nije efikasno funkcionisala. Posledica rekonstrukcije je i smanjenje računa za utrošenu reaktivnu energiju iako je nominalna snage opreme za kompenzaciju ostala nepromenjena.

Slika 5: Aktivna i reaktivna snaga pre rekonstrukcije

**Slika 6:** Aktivna i reaktivna snaga posle rekonstrukcije

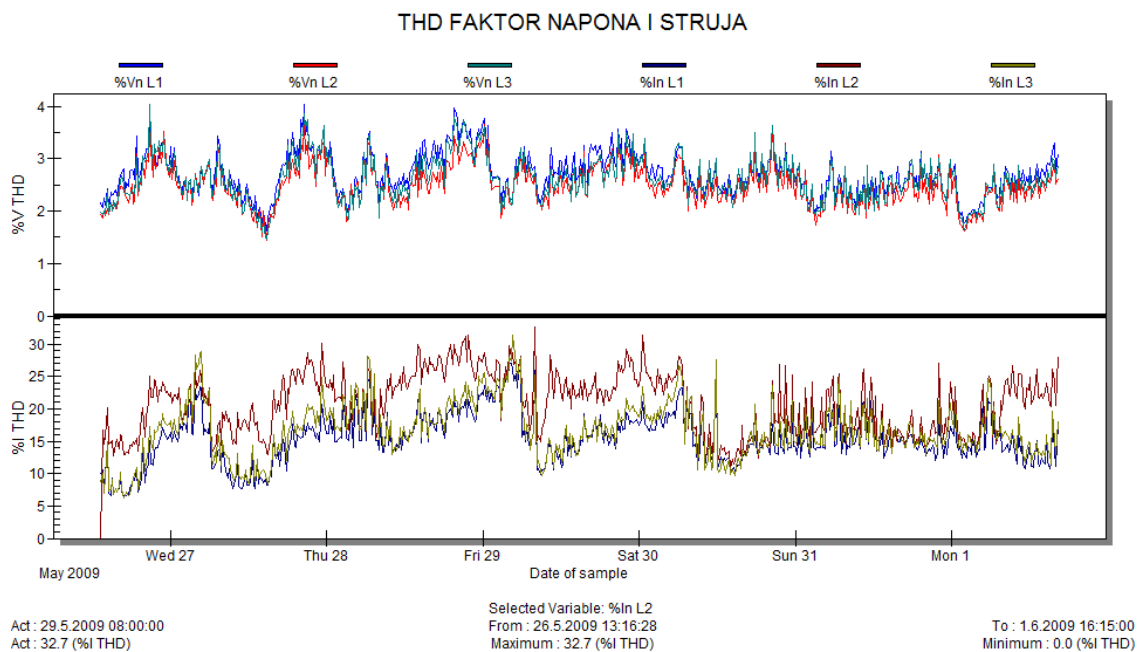
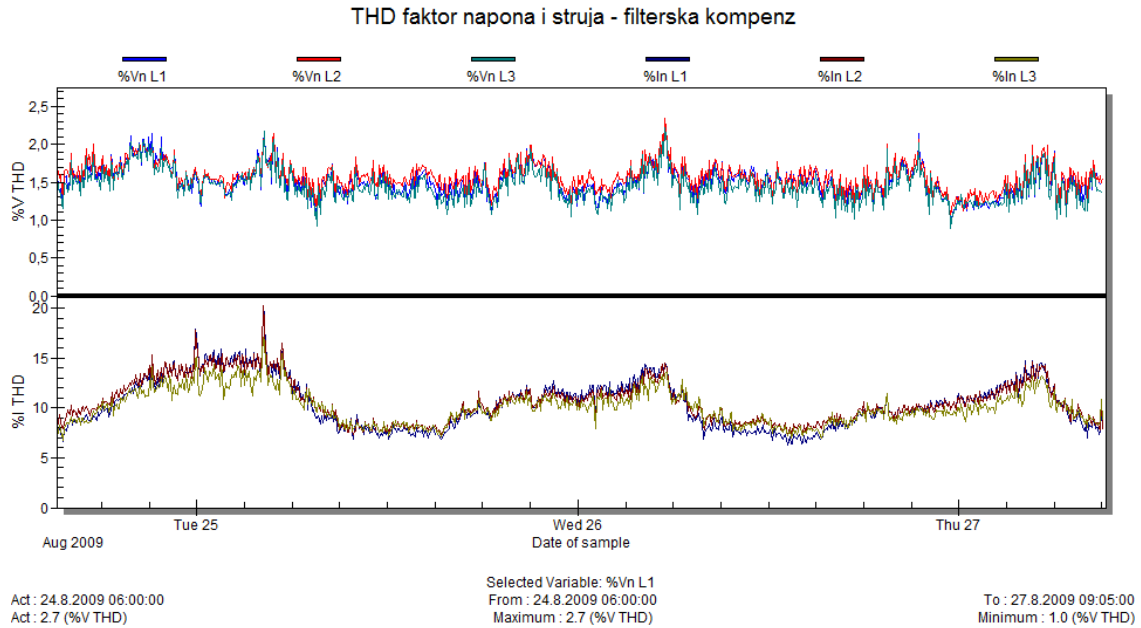
Na slikama 7. i 8. prikazane su vrednosti THD faktora napona i struja pre i posle rekonstrukcije ćelije za kompenzaciju reaktivne snage.

**Slika 7.** THD faktor napona i struja pre rekonstrukcije

**Slika 8.** THD faktor napona i struja posle rekonstrukcije

Poređenjem slika odmah se uočava da je THD faktor napona značajno opao posle rekonstrukcije, kao posledica rada filterske opreme za kompenzaciju reaktivne snage. Viši harmonici struja više se ne pojačavaju preko kondenzatorskih baterija tako da je i THD faktor struje značajno smanjen.

Na slikama 7. i 8. vidi se da je THD faktor struje značajno opao posle rekonstrukcije, sa 25% na oko 15% u odnosu na osnovni harmonik struje. Da bi se izvršilo precizno poređenje, izvršena je normalizacija THD faktora struje za oba slučaja, na nominalnu vrednost struje transformatora, tj. 1600 A, i rezultat je prikazan na slici 10.

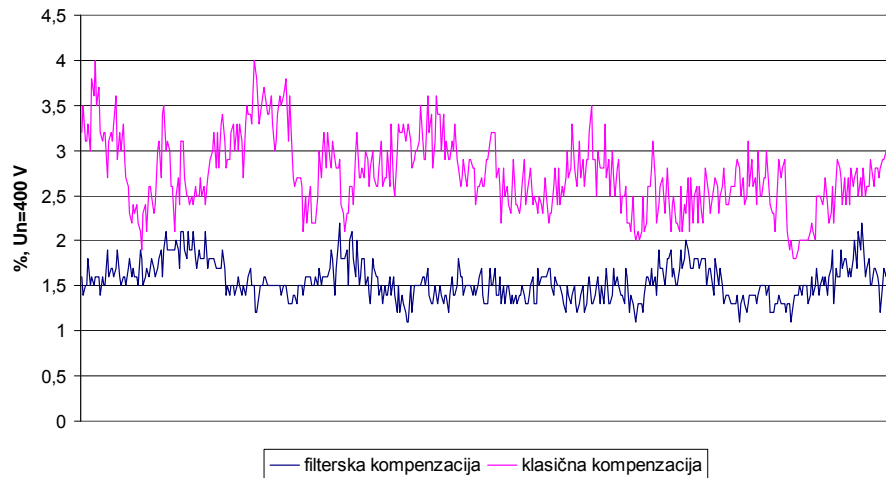
U cilju poređenja, na slici 9. uporedno su predstavljene srednje vrednosti THD faktora napona za sve tri faze, pre i posle rekonstrukcije čelije za kompenzaciju. THD faktor napona je opao sa prosečnih 2.82% pre rekonstrukcije, na prosečnih 1.59% posle rekonstrukcije. Ova promena predstavlja značajno smanjenje izobličenja napona i poboljšanje kvaliteta napona napajanja. Dodatno, udarna izobličenja napona, koja su išla i do 4% pre rekonstrukcije, sada su praktično eliminisana i ne prelaze 2.2%, što je još jedan pozitivan uticaj filterskog postrojenja na stabilizaciju naponskih prilika.

**Slika 9.** Uporedni prikaz srednje vrednosti THD faktora napona u objektu 1200, pre i posle rekonstrukcije

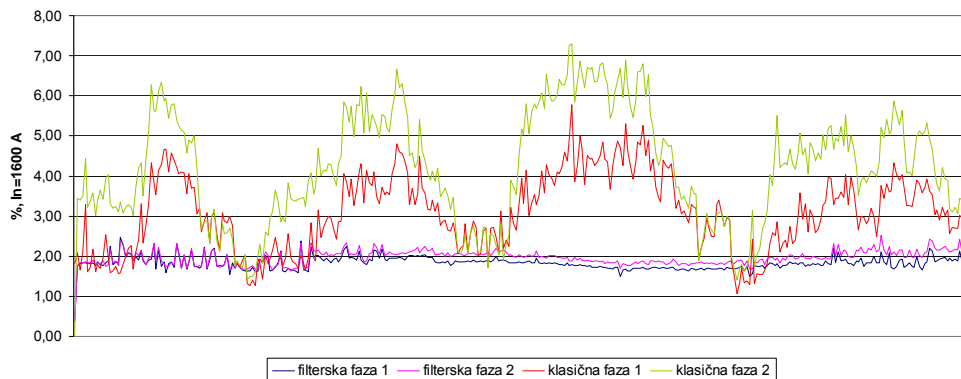
**Slika 10:** Normalizovana vrednost THD faktora struje, pre i posle rekonstrukcije

Na slici 10 su prikazane normalizovane vrednosti THD faktora struja u dve faze pre i posle rekonstrukcije. Pre rekonstrukcije, normalizovana vrednost THD faktora struje iznosila je i do 7.3% što je visoka vrednost (na sl. 9 označeno kao klasična faza 1 i faza 2). Ovako visok sadržaj struja viših harmonika javlja se zbog postojanja rezonantnog kola koje čine izvori viših harmonika u objektu i kondenzatorskih baterija u ćeliji za kompenzaciju.

1.8% do 2.2% (na sl. 9 označeno kao filterska faza 1 i faza2), što je smanjenje sadržaja struja viših harmonika u mreži za više od tri puta.

Rekonstrukcijom ćelije i ugradnjom filterskih prigušnica, sprečeno je nastajanje rezonance na višim harmoničnim učestanostima, što za posledicu ima smanjenje struja viših harmonika. Posle rekonstrukcije, normalizovana vrednost THD faktora struje kreće se u granicama od
